# SUIVI SEDIMENTAIRE SUR L'ADOUR

Mise en place d'un suivi sédimentaire permettant l'évaluation d'une injection réalisée en merlon sur l'Adour dans sa basse vallée

Auteur : Fabien Boutault

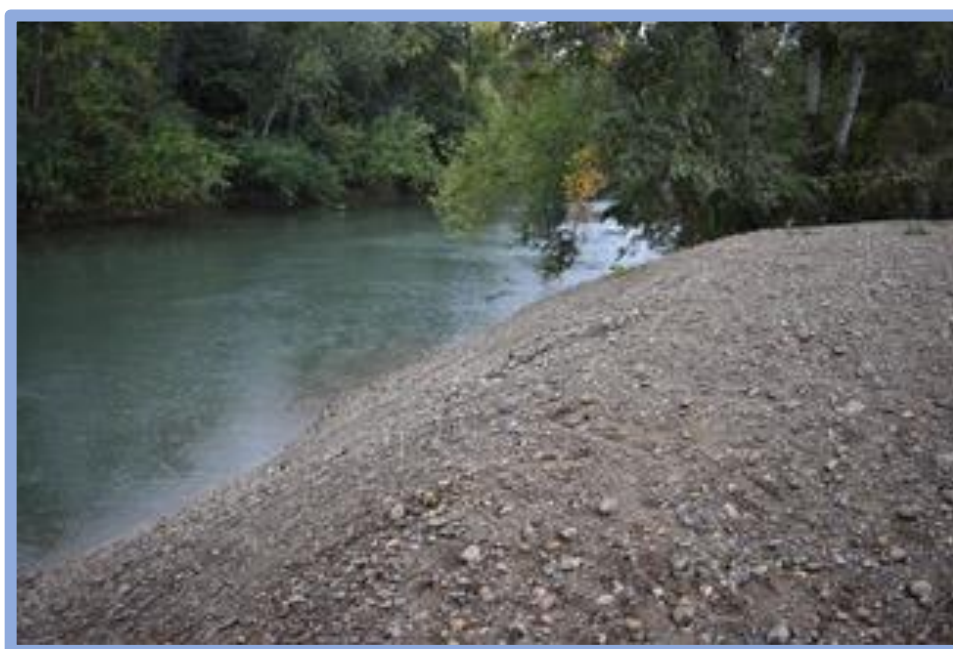
**Merlon d'injection localisé en rive droite de l'Adour sur la commune de Saint-Sever – 40500**  
(crédit photo : Fabien Boutault)

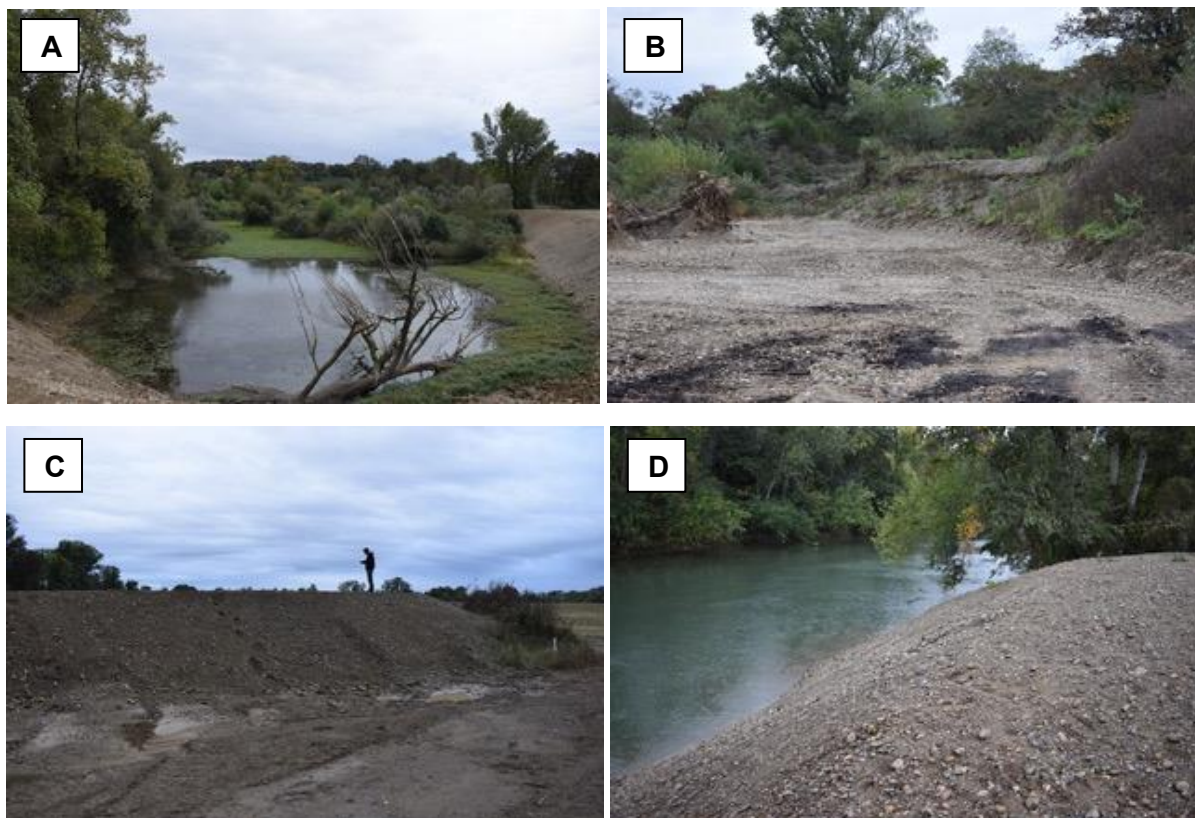
**Figure 3. Photographies A : Zone humide recréé sur l'ancien site d'extraction, B : Zone d'expansion des crues, C : Merlon de protection de la zone d'expansion des crues et D : merlon de sédiments injectés en aval du seuil d'Augreilh (Crédit photo : Fabien Boutault)**

L'action réaliser a donc consisté en (1) une réhabilitation du site d'extraction pour permettre à la rivière de gagner en connectivité avec sa plaine alluviale et disposer d'espace d'expansion des crues et (2) injecter 1 500 m<sup>3</sup> de matériaux déblayés sur ce site dans le chenal actif de la rivière en aval du seuil de stabilisation de façon à limiter l'incision et améliorer la qualité du substrat pour la vie aquatique avec la réalisation d'un merlon en rive droite sur une longueur de 30 mètres (Figure 3).
